اطلاعیه فنی - تعمیراتی

شماره: ۱۳۹۲-۳۴

عنوان: دستورالعمل رفع ایراد نفوذ آب به داخل CCN

عنوان: دستور العمل. وضع ایراد نفوذ آب به داخل سمند مالتی پلکس

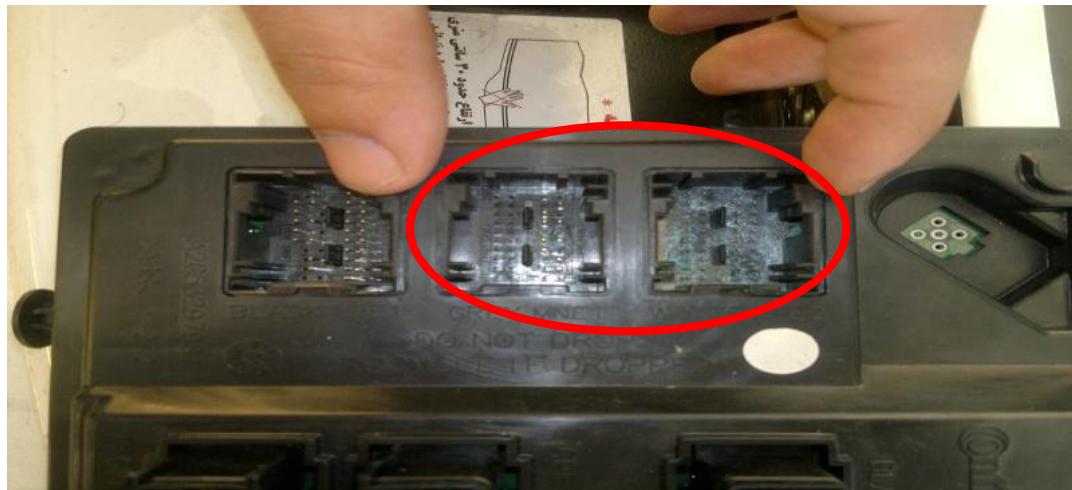
به اطلاع کلیه نمایندگی های مجاز می رساند، در صورت مراجعت مشتری با ایرادات روش ماندن دائم چراغهای جلو و کارکرد خود به خود برف پاک کن و ممتد شدن صدای آذیر، احتمال نفوذ آب به قطعه CCN وجود دارد لذا لازم است مطابق رویه زیر اقدام نمایید.

۱. ابتدا از نفوذ آب به قطعه CCN اطمینان حاصل نمایید. اثرات نفوذ آب و ایجاد سولفاته مطابق تصویر زیر

می باشد:

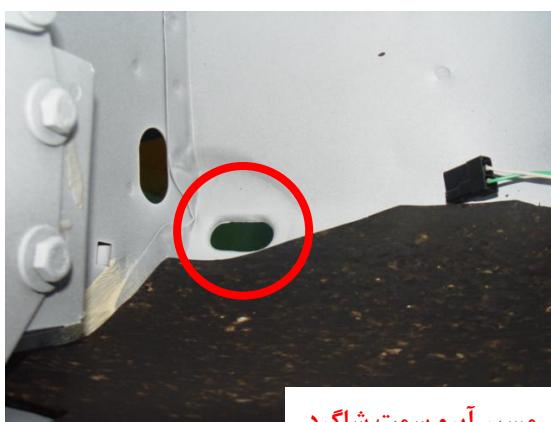
مسیر آبرو سمت شاگرد

۲-۱- مسیرهای آبرو جلو (سمت راننده و سمت شاگرد) کنترل گردد که عاری از ذرات خارجی بوده و مسدود نباشد.

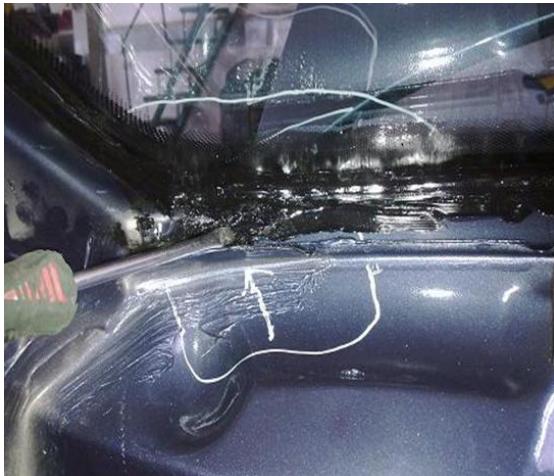
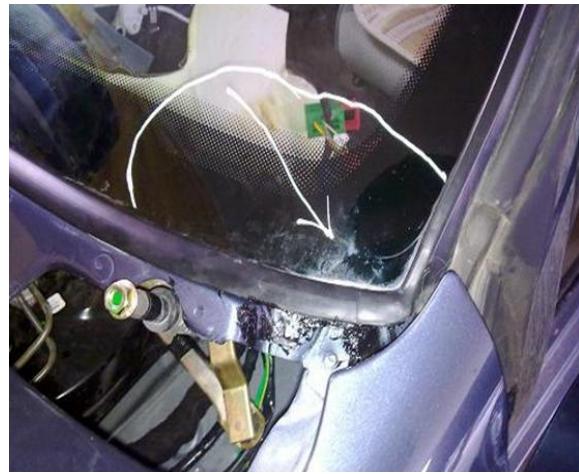
۲-۲ - در صورتی که نفوذ آب از شیشه جلو مطابق تصویر ذیل باشد نسبت به آبیندی شیشه جلو اقدام گردد.

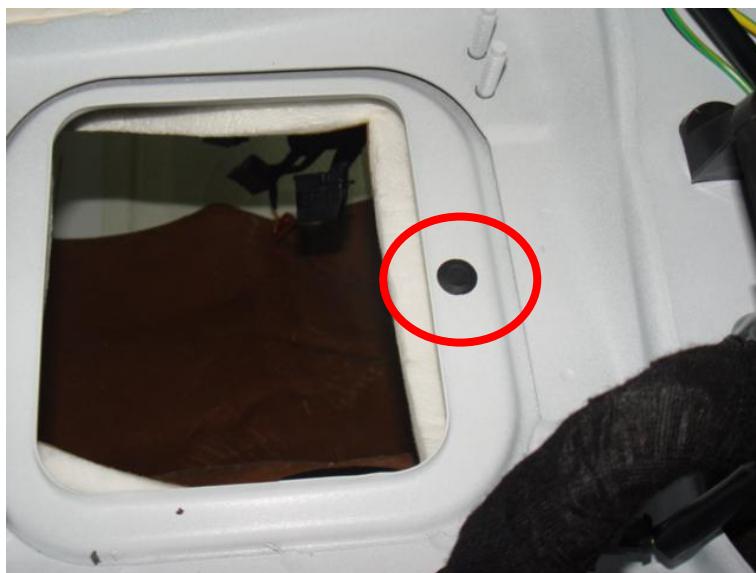
۲-۲ - در صورتی که نفوذ آب از محل بوستر ترمز (دور آن) باشد لازم است نسبت به دمونتاژ بوستر اقدام نموده و با استفاده از چسب سیلیکون (آکواریوم) یا موم نسبت به آبیندی محل قرار گیری بوستر اقدام شود. دقت گردد در زمان آبیندی زیر بوستر در پوش کورک نشان داده شود در تصویر زیر در محل خود نصب شده باشد.

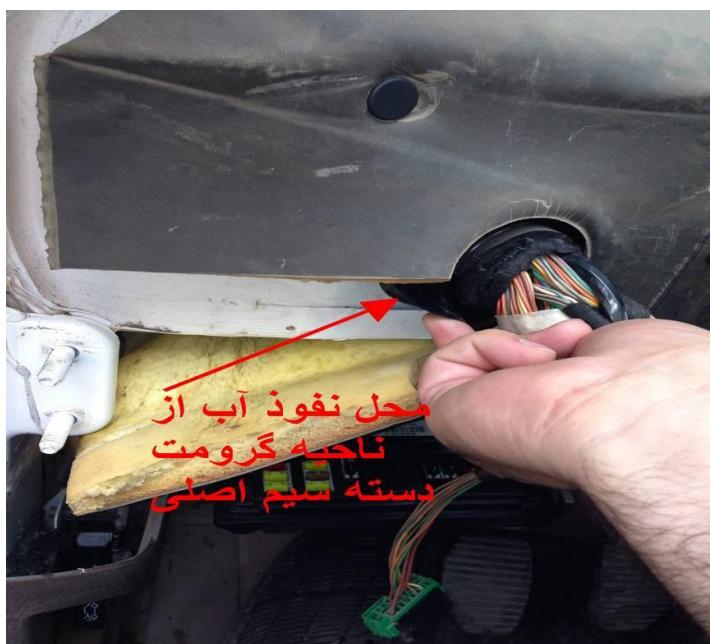
۳-۲- کنترل گردد گرومته دسته سیم قابلیت جابجایی بر روی دسته سیم را نداشته باشد. در صورت نفوذ آب از محل گرومته ابتدا بوسیله نوار چسب طرفین دسته سیم اصلی را بسته و سپس با چسب سیلیکون (آکواریوم) یا موم اقدام به آبیندی محل نفوذ آب و گرومته نمائید.
