اطلاعیه فنی

نمايندگى هاي مجاز ايران خودرو	دريافت كننده
صاحب امتياز <input type="checkbox"/> مدیر خدمات <input type="checkbox"/> كارشناس فني <input type="checkbox"/> مسئول بازرگانی قطعات يدكى <input type="checkbox"/> مسئول امور مشتریان <input type="checkbox"/> تعمیر كاران <input type="checkbox"/> امدادگران	قابل توجه
عنوان اطلاعیه	رديورگ سوكت اينتر کانکشن بخاري دسته سيم اصلی و بخاري
نوع خودرو	گروه ۲۰۶، رانا و ۲۰۷

گروه ۲۰۶، رانا و ۲۰۷ نوع خودرو

دیورک سوکت اینتر کانکشن بخاری دسته سیم اصلی و بخاری

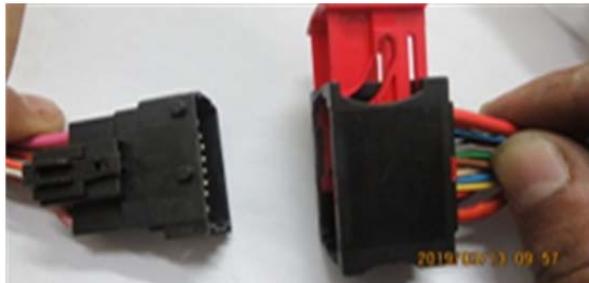
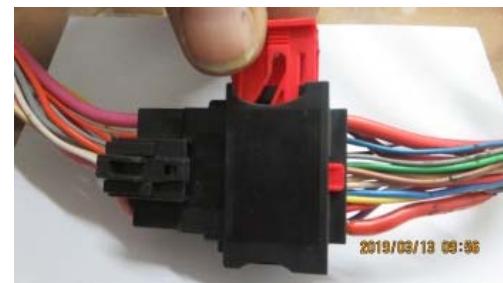
۱- ابتدا بست منفی باتری را جدا نموده و سوکت اينتر کانکشن ۱۶ خانه مشکی اصلی به بدنه را از محل خود جدا کرده و سوکت نری و مادگی را با باز کردن قفل ثانویه از یکدیگر جدا مينيمایم.

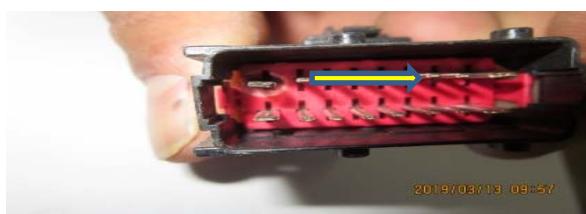
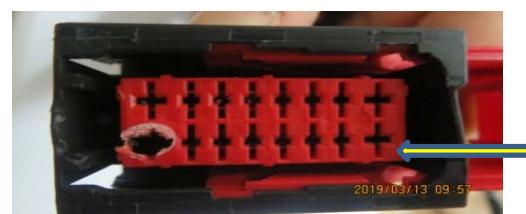
۲- پس از باز کردن قفل در محل سوکت؛ سوختگی مشاهده ميگردد.

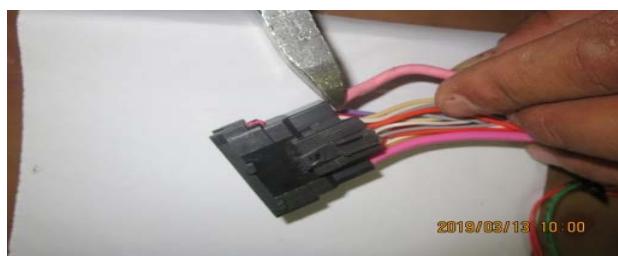
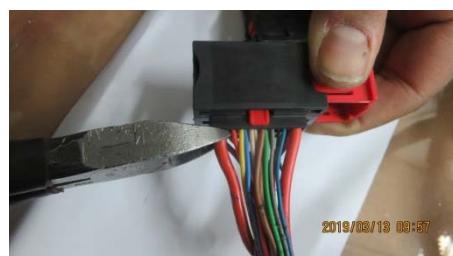
۳- سیم حفره ای که دچار سوختگی شده است را از دو طرف اينتر کانکشن با سیم چین کاملا از پشت سوکت جدا مينيمایم.

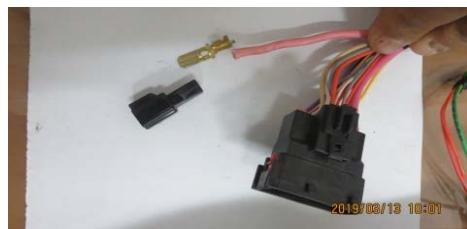
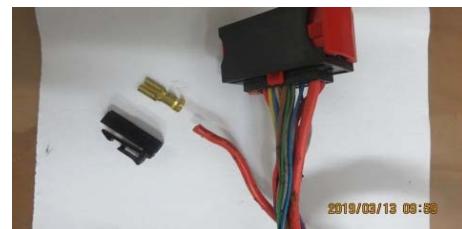
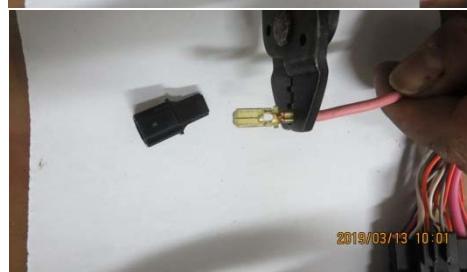
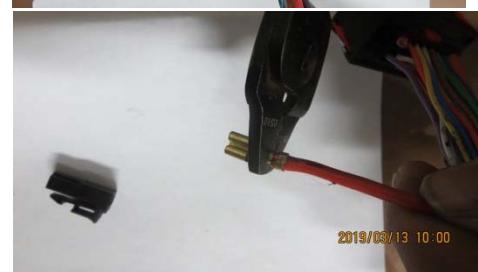
۴- پس از جدا نمودن سیمهای ایجاد لختی به طول ۵ میلی متر بر روی سیمهای ترمینال فلزی مادگی را در طرف سوکت مادگی و ترمینال فلزی نری را در طرف سوکت نری به سیمهای قطع شده بخوبی پرج کرده و سپس محل پرج را کاملاً لحیم کاری مینماییم.

۵- پس از محکم نمودن پرج و لحیم کاری مناسب سوکتهای پلاستیکی هر طرف را؛ یعنی سوکت نری به ترمینال مادگی و سوکت مادگی بر روی ترمینال نری نصب میگردد.

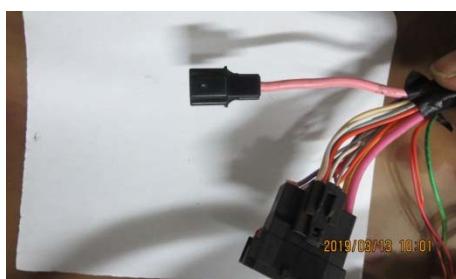
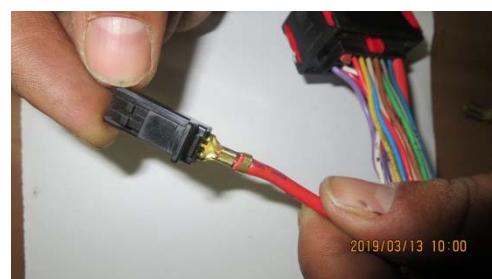
۶- پس از تکمیل مراحل بالا سوکتهاي ۱۶ خانه جدا شده بر روی يكديگر مونتاژ شده و سوکت تک خانه نيز با طرف مقابل مونتاژ می گردد. و سوکتها در محل خود فيكس گردد.

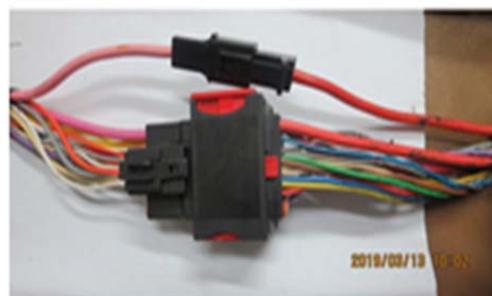
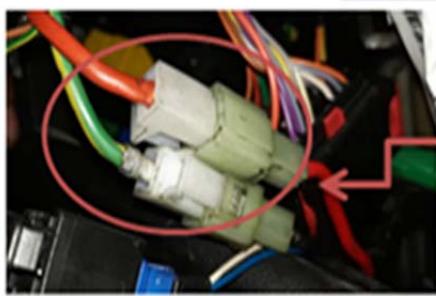
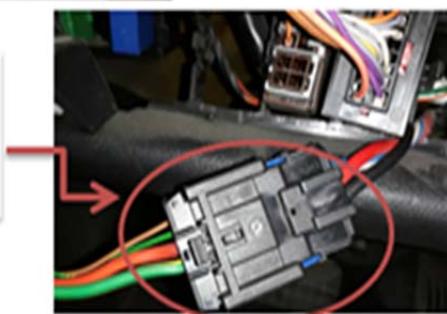
تصویر کانکشن ۶
پایه دسته سیم
بخاری قبل و بعد از
ربورک

نکته ۲: در صورت سوختگی کانکتور ۶ پایه بخاری بالای پای راننده، مانند رفع ايراد کانکتور ۱۶ پایه اقدام نمایيد.

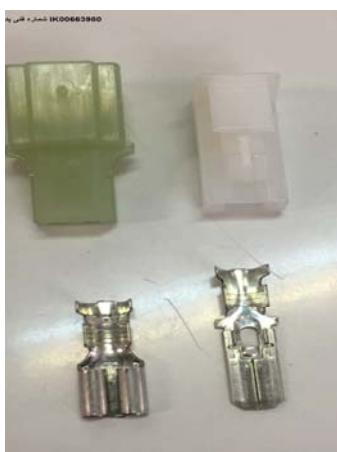
مجموعه
کانکتور و
ترمينال
تك خانه

کد اختصاصی	شرح قطعه
۲۲۱۱۸۰۴۱	مجموعه کانکتور و ترمينال دو خانه
۲۲۱۱۸۰۴۰	مجموعه کانکتور و ترمينال تک خانه
کد اجرت	شرح اجرت
۵۵۳۱۰۰	تعويض يك عدد ترمينال
